# LIITE 1

HANKKEESSA PURETUT TAI  
OHITETUT VAELLUSESTEET

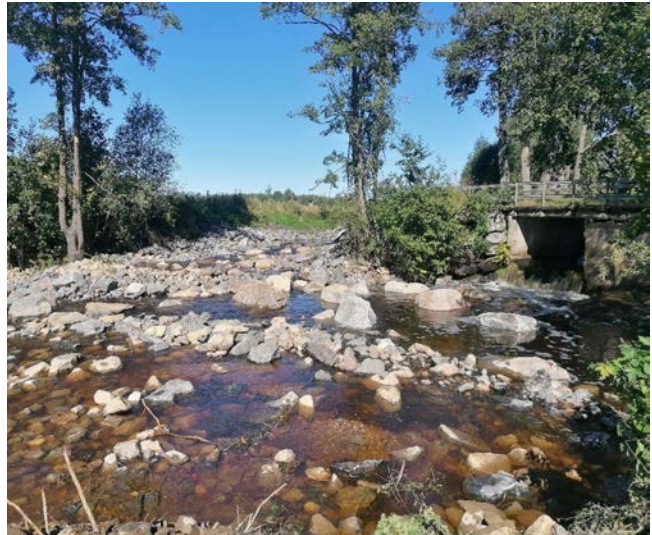
KUVA 1 MANU VIHTONEN/WWF

Solankosken padon alaosa ja luonnonmukainen ohitusuoma elokuussa 2022

Koskikunnostusten toimenpiteet kohdistuivat, Tehtaankosken alaosaan, Solakoskeen, Vanhamyllynkoskeen ja Leineperin Ruukinkoskeen. Lisäksi Solankosken sillan alapuolelle ja ohi rakennettiin luonnonmukaisen ohitusuoma (kuva 1). Ohitusuoman ja koskikunnostuksen ansiosta Solankoskessa ei ole enää estettä virtavesilajiston vapaalle kululle. Kunnostustoimenpiteet lisäsivät merkittävästi koskialueiden monimuotoisuutta kasvaneen koskipinta-alan ja lukuisten pienpöykästyntö- ja kutualueiden myötä. Kunnostetut koskialueet käsittivät noin 6 000 m<sup>2</sup> pinta-alan (kuvat 2–4). Samassa yhteydessä toteutettiin keskeisiä kiintoaineksesta tukkeutuneiden alueiden kevyitä ruoppaamia sekä uomaeroosioverhousien rakentamista ja Leineperin Ruukinkosken alaosaan hyde-/tuvatasaanne.

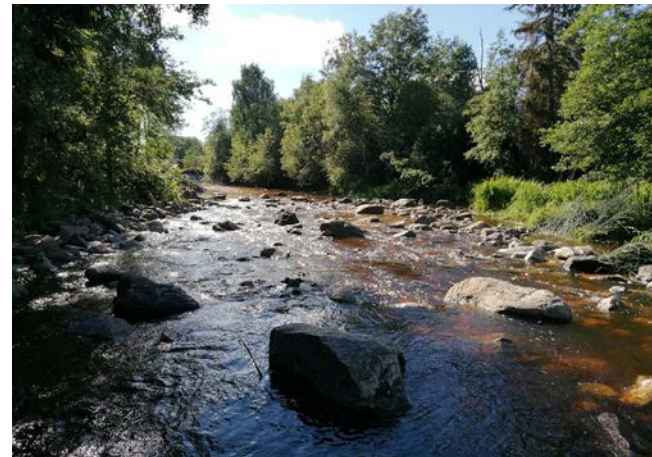
KUVA 2 MANU VIHTONEN/WWF

Tehtaankosken alaosa kunnostuksen jälkeen heinäkuussa 2022

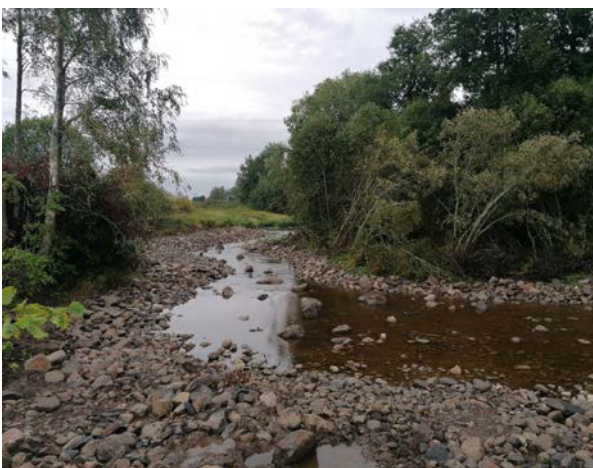
KUVA 3 MANU VIHTONEN/WWF

Vanhamyllynkosken eteläinen uoma kunnostettiin ja palautettiin virtavesialueeksi

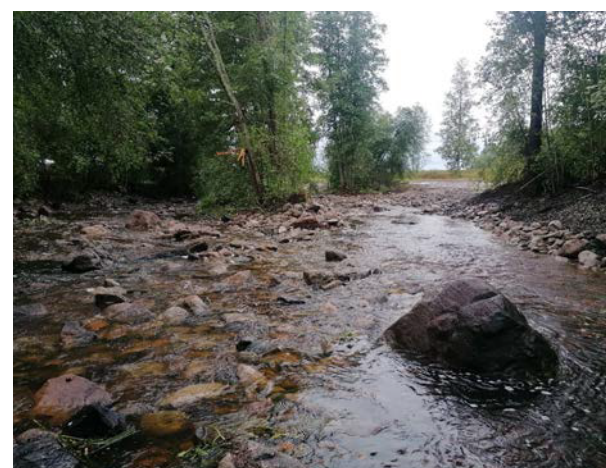
KUVA 4 MANU VIHTONEN/WWF

Leineperin Ruukinkosken alaosa koskipinta-ala kaksinkertaistui uomakunnostuksessa alueella

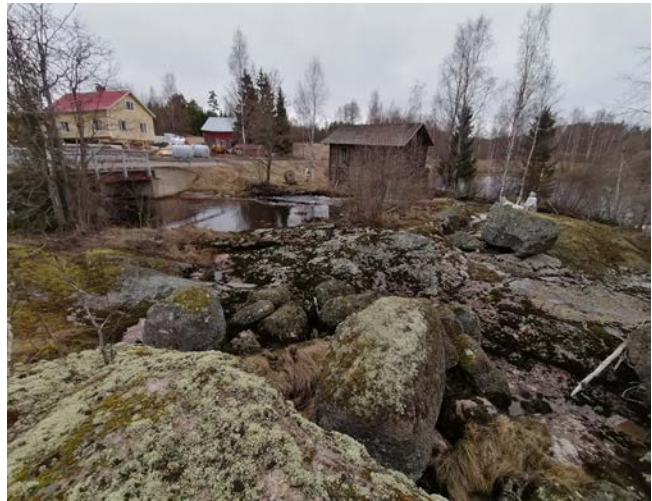
KUVA 5 MANU VIHTONEN/WWF

Hauhiankosken vaelluseste ennen kunnostusta

Hauhiankoski on kiivasvirtainen ja kalliopintainen koski, jolla on pituutta 50 metriä ja pudotuskorkeutta 3,5 metriä. Ali- ja keskivirtaamilla kaikki vesi virtaa louhitun myllykanavan kautta ja luonnonuoma on kuivilla (kuva 5). Virtaaman noustessa yli kolmeen kuutioon sekunnissa myös luonnonuoman kautta alkaa virrata vettä. Kalojen nousu koskessa on rajoittunutta jyrkän silokallion takia ja onnistui lähinnä suurilla virtaamilla.

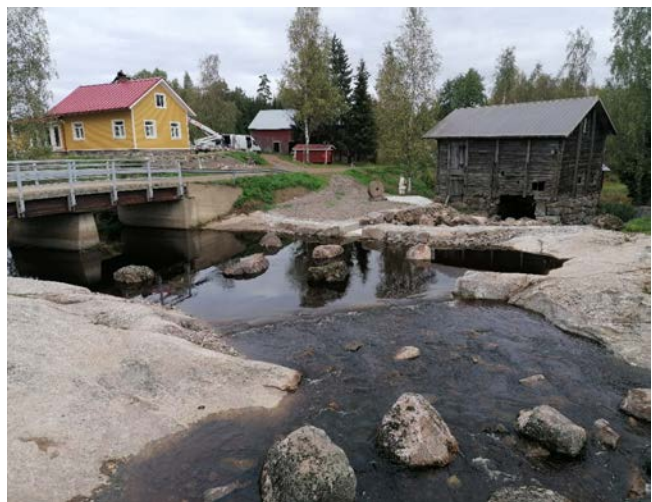
KUVA 6 MANU VIHTONEN/WWF

Kunnostettu Hauhiankosken yläosa

Kunnostuksessa myllykanavan eteen rakennettiin pohjapato, joka hillitsee myllyn perustuksiin kohdistuvaa räsitystä vähentämällä virtaamaa ja talvisin jäiden aiheuttamaa painetta. Joen virtaamaa käännettiin luonnonuomaan (kuva 6). Luonnonuoman vesittäminen mahdollistaa kalojen nousun kaikilla virtaamilla Hauhiankosken yläpuoliselle alueelle. Luonnonuoma toimii jatkossa kulkureitin lisäksi myös kalojen lisääntymis- ja poikastuotantoalueena.

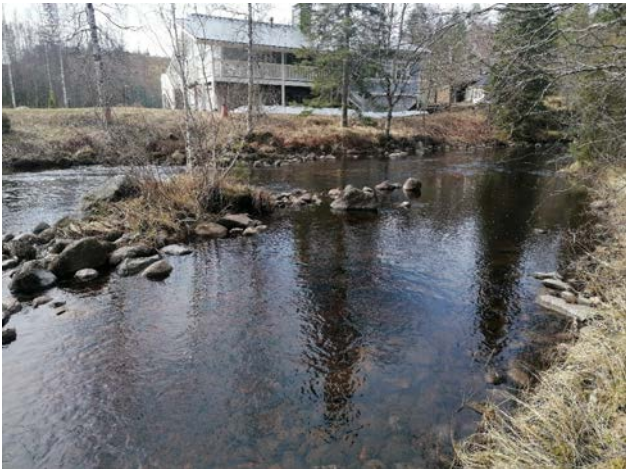
KUVA 7 MANU VIHTONEN/WWF

Lieviskänkosken niska-alue ennen kunnostusta

Sillan alla olleet patoluukut (kuvat 9-10) poistettiin kesällä 2022 ja kosken yläosaan rakennettiin luontaisen koskimaiseman kaltainen pohjakynnys (kuvat 7-8). Se säätelee jatkossa yläpuoleisten järvien vedenkor-

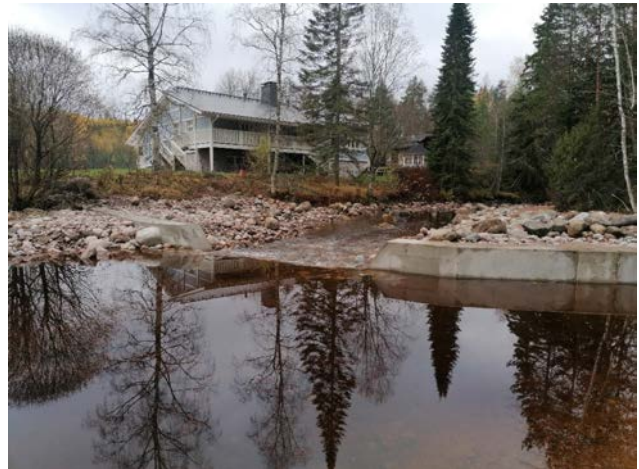
KUVA 8 MANU VIHTONEN/WWF

Lieviskänkosken valmis pohjakynnys

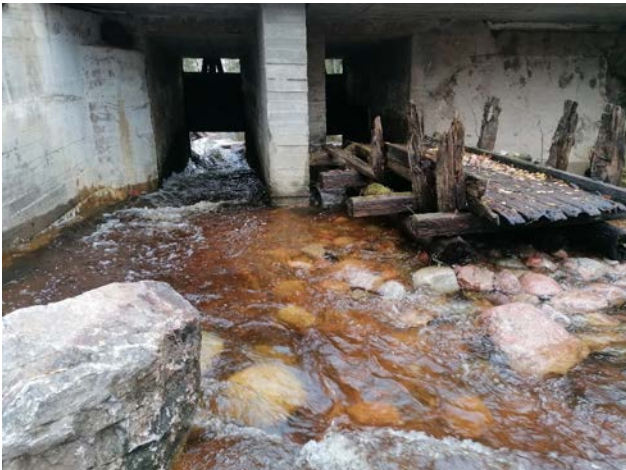
KUVA 9 MANU VIHTONEN/WWF

Lieviskänkosken sillan alla sijainneet patoluukut poistettiin ja koskialue vapautettiin

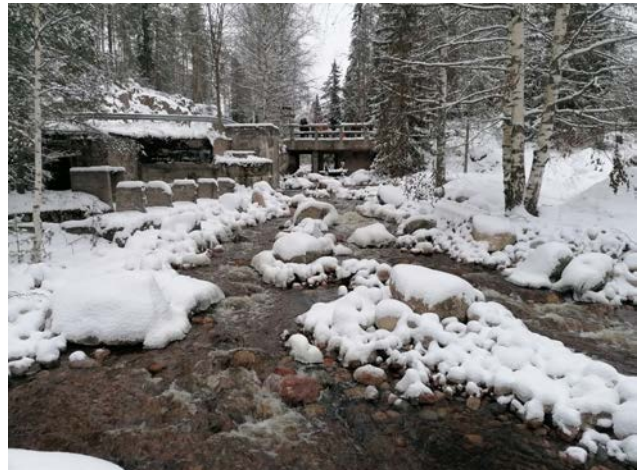
KUVA 10 MANU VIHTONEN/WWF

Lieviskänkoski kunnostettu ja patoluukut poistettu

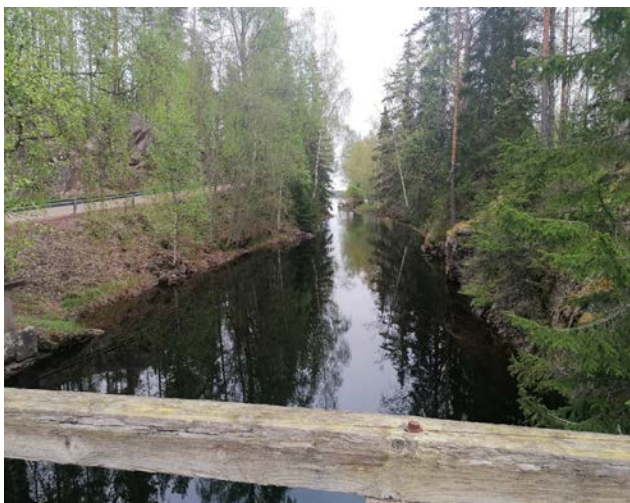
KUVA 11 MANU VIHTONEN/WWF

Lieviskänkosken yläosa ennen kunnostusta toukokuussa 2021

keutta luonnonmukaisemmin. Padon poistamisen myötä, poistuivat myös sen hoidosta aiheutuvat rasitteet. Luonnonkivistä kunnostetulle koskialueelle (kuvat 11-14) tehtiin taimenen kutu- ja pienpoikasalueita ja alue vastaa eri ikäisten ja erilaisten virtavesilajien elinympäristövaatimuksiin. Vaellusesteen purkaminen vapautti yli 73 km vapaata uomajatkumoa.

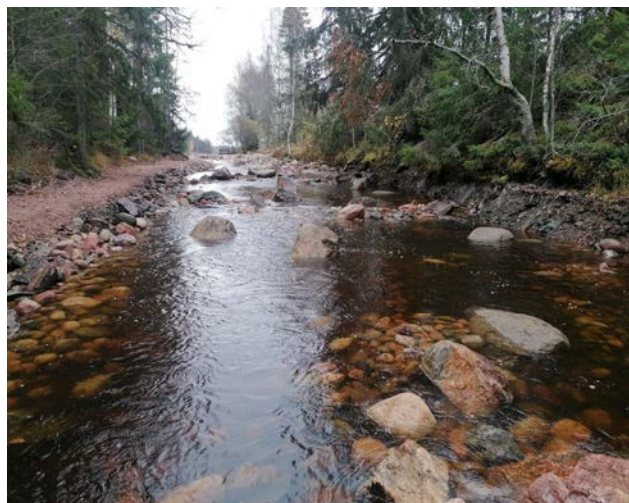
KUVA 12 MANU VIHTONEN/WWF

Lieviskänkosken yläosa kunnostuksen jälkeen lokakuussa 2022

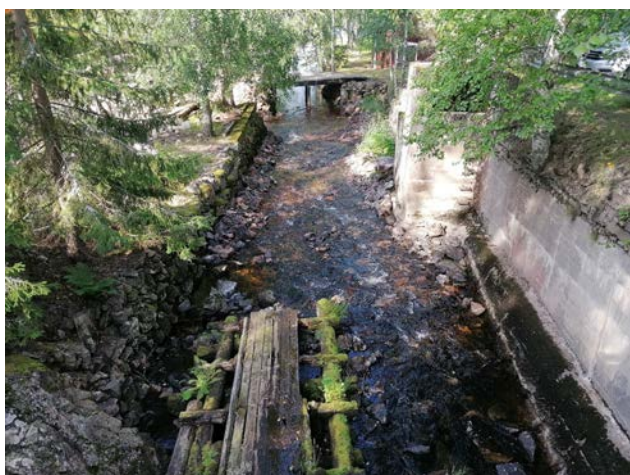
KUVA 13 MANU VIHTONEN/WWF

Lieviskänkoski padon päältä kuvattuna alavirtaan ennen kunnostusta elokuussa 2022

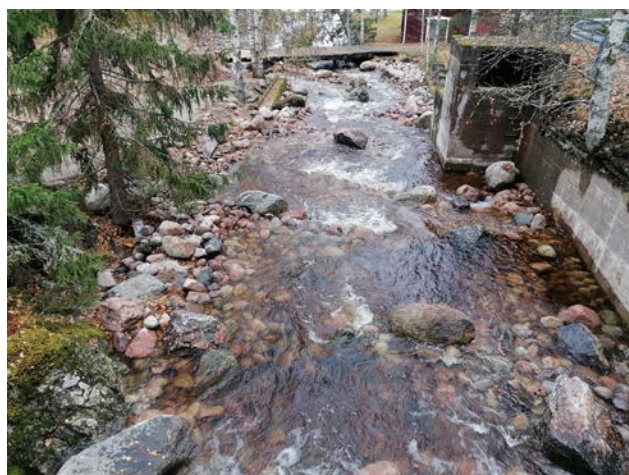
KUVA 14 MANU VIHTONEN/WWF

Lieviskänkoski padon päältä kuvattuna alavirtaan kunnostuksen jälkeen lokakuussa 2022

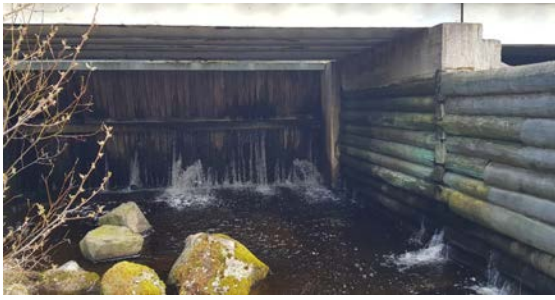
KUVA 14 MANU VIHTONEN/WWF

Mämmenkosken pato ja vanhan hirsarkun kehikkoa ennen purkua

Kunnostuksessa avattiin kaksi taimenien nousun esteenä ollutta patoa, joista toiseen rakennettiin virtaamanhallinnan ja kalojen kulun mahdollistava ja kosken tasaisesti vesittävä juoksutusrakenne (kuvat 14-19). Kunnostuksen jälkeen Mämmenkoski virtaa nyt solisevana ja monimuotoisena koskialueena. Uoman virtaa-

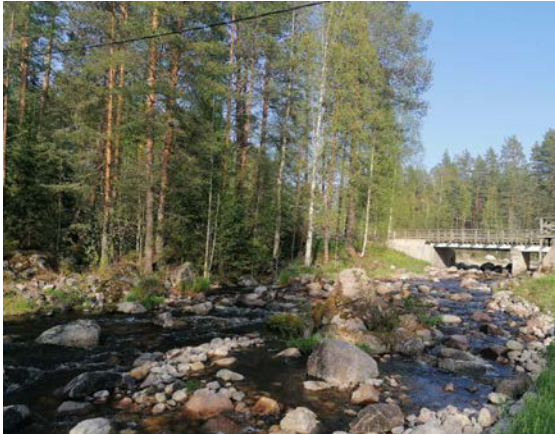
KUVA 15 MANU VIHTONEN/WWF

Kunnostettua Mämmenkoskea padon ja hirsarkun poistamisen jälkeen

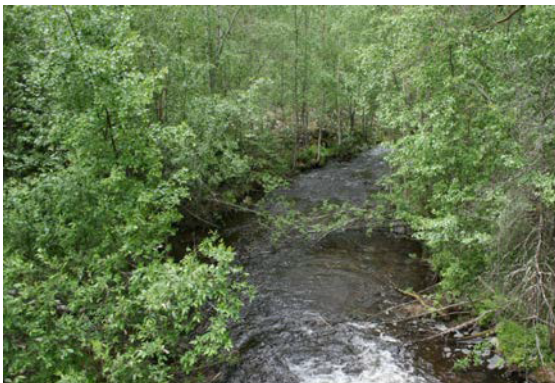
KUVA 16 MANU VIHTONEN/WWF

Mämmenkosken yläosa säännöstelypadolta alavirtaan ennen kunnostusta

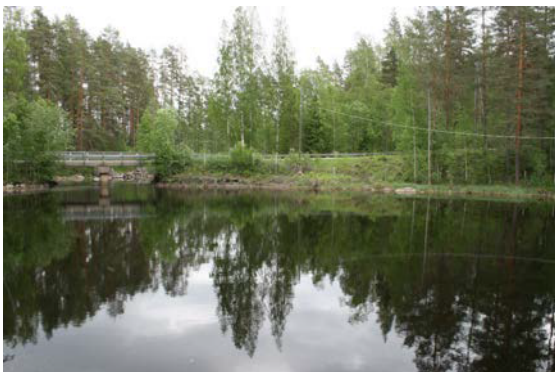
KUVA 18 MANU VIHTONEN/WWF

Mämmenkosken patoallas ennen padon poistoa ja virtavesikunnostusta

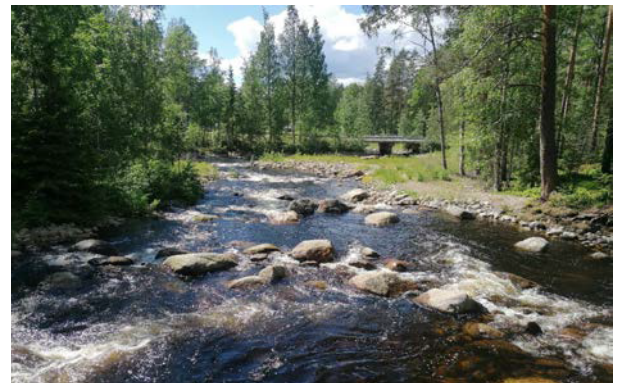
KUVA 17 MANU VIHTONEN/WWF

Mämmenkosken yläosa säännöstelypadolta alavirtaan kunnostuksen jälkeen

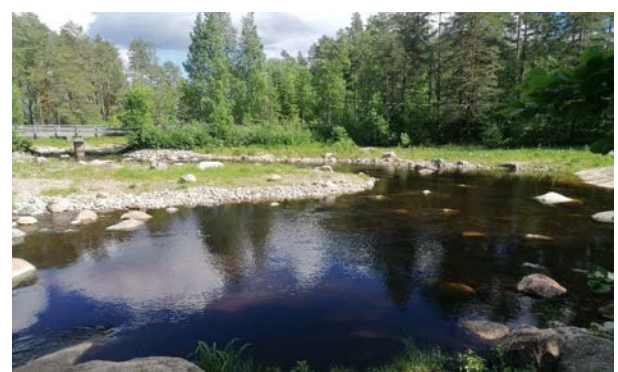
KUVA 19 MANU VIHTONEN/WWF

Mämmenkosken entinen patoallas padon poiston ja virtavesikunnostuksen jälkeen

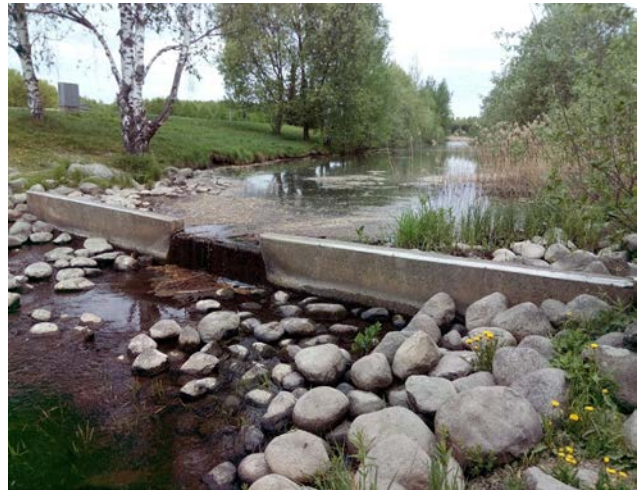
KUVA 20 MANU VIHTONEN/WWF

Trumpettikosken vaelluseste

Pato sijaitsi keskeisellä puistoalueella ja sen muuttaminen koskipaikaksi oli paikallisesti suuri maa- ja vesirakennustyö. Pato madallettiin ja levennettiin sekä muutettiin uuden, nykyisen padon alapuolelle toteutettavan ponttiseinämän avulla kahdeksi koskikynnykseksi. Luonnonmukainen (150 m<sup>2</sup>) koskialue hahottaa vettä ja tuo virtavesilajeille apua kuumina kesäkausina tai heikkohappisina ja ahtaina talvikuukausina. Mätäjoessa on aiemmin sattunut kalakuolemia veden lämpenemisen vuoksi.

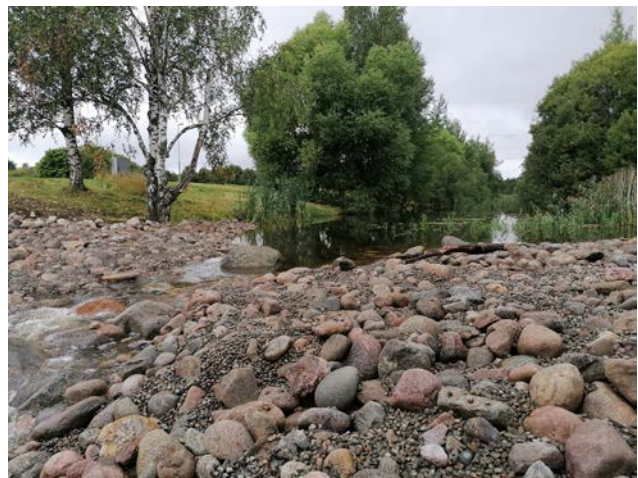
KUVA 20 MANU VIHTONEN/WWF

Trumpettikoski kunnostuksen jälkeen

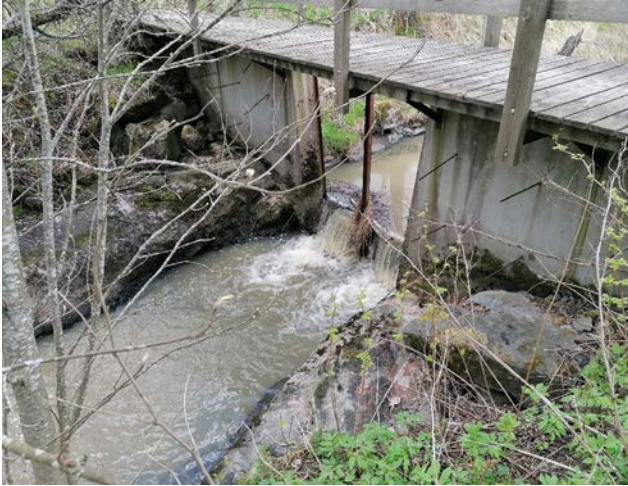
KUVA 21 MANU VIHTONEN/WWF

Smedsin pato ennen kynnystämistä

Västankvarnin Smedsin patoaluetta kunnostettiin Rudus Oy:n lahjoittamilla luonnonkivillä. Kivimateriaalikuljetukset ja urakointi katettiin hankkeesta ja kunnostustyö ohjattiin hanketyötä.

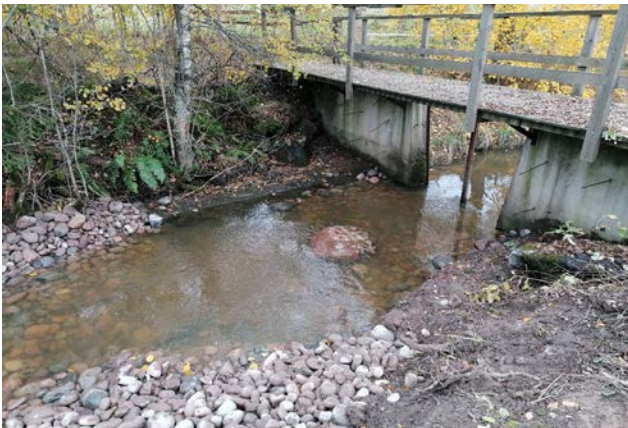
KUVA 22 MANU VIHTONEN/WWF

Smedsin pato kynnystämisen jälkeen

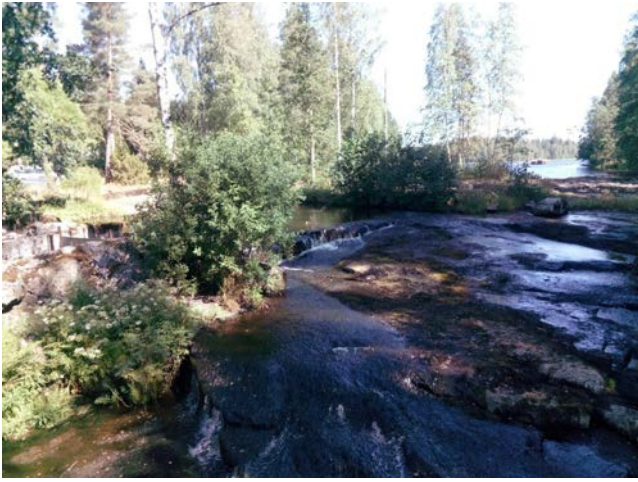
KUVA 23 MANU VIHTONEN/WWF

Savankosken yläosa esteineen ja jyrkkä silokallio ennen kunnostusta

Hanke osallistui Savankosken luonnonmukaisen kalatien rakentamiseen yhteistyössä Kaakkois-Suomen ELY- keskuksen kanssa syyskuussa 2019. Vaalimaanjoen keskivaiheilla oleva, korkea kalliopintainen este poistettiin louhimalla vaelluskaloille ja muille virtavesien eliöille luonnonuomaa jäljittelevä kivetty ja mutkitteluva ohituskaista (kuvat 23-25).

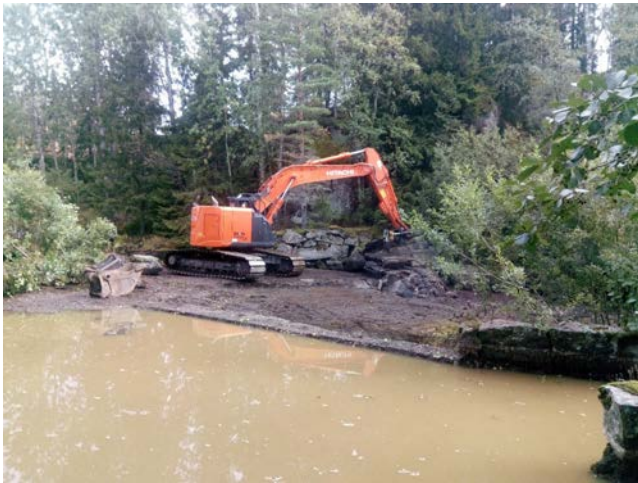
KUVA 24 MANU VIHTONEN/WWF

Savankoskea louhittiin ja kivettiin, jolloin sen vaellusteellisyys poistui

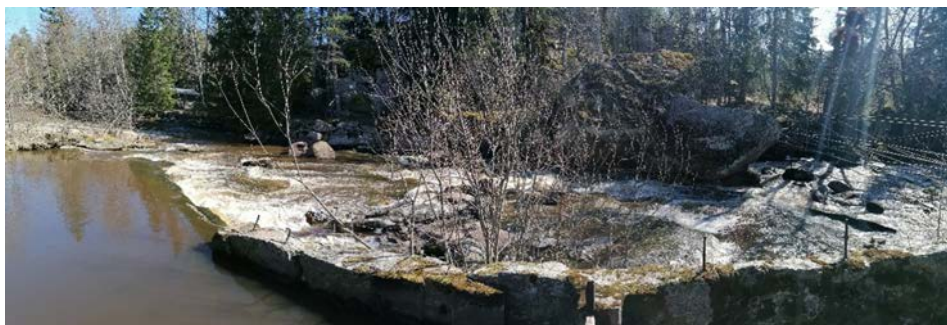
KUVA 25 MANU VIHTONEN/WWF

Savankoski kunnostuksen jälkeisenä keväänä huhtikuussa 2020

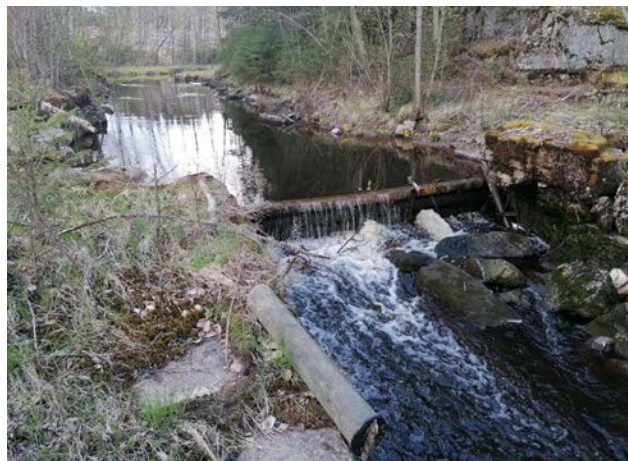
KUVA 26 MANU VIHTONEN/WWF

Summanjoen pato

Hankkeessa poistettiin heinäkuussa 2020 Summanjoen Koskelasta vaelluskalojen kulkua haitannut puupato, joka korvattiin luonnonmukaisella pohja- ja kivikynnyksellä sekä koskirakenteena (kuvat 26–27). Koskelan pato sijaitsi hieman Kelkanjoen ja Summanjoen pääharan yhtymäkohdan alapuolella. Koskialueen pituus on 80 metriä ja se levenee vanhan myllyrakennuksen jälkeen noin 8–10 metrin levyiseksi. Alavirran puolella on lisäksi voimakkaasti perattu Ala-Koskelankoski, joka jätettiin hankkeen ulkopuolelle.

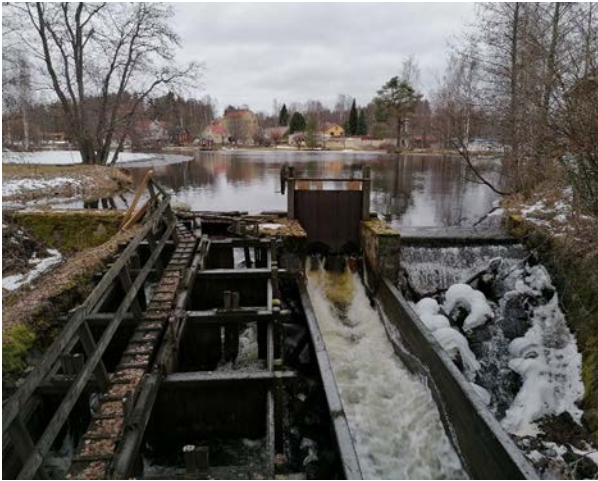
KUVA 28 MANU VIHTONEN/WWF

Toinen Vuokalankosken padoista ennen purkua

Savonrannan kehittämissäätiö toimi kohteen päävastuullisena toteuttajana. Kohdetta rahoittivat hankkeen lisäksi Etelä-Savon ELY-keskus, Raija ja Ossi Tuuliaisien säätiö, Rapala rahasto, kalastusalue, Ilvessalon Osakaskunta ja Savonrannan kehittämissäätiö. Kohteen purkukustannusten lisäksi hankkeessa osallistuttiin asiantuntijatyöhön sekä työryhmän kokouksiin etäyhteyksin ja paikan päällä. Työt toteutettiin pääosin talven 2020–2021 välisenä aikana ja saatiin lopulliseen päätökseen toukokuussa 2021 (kuvat 28–31).

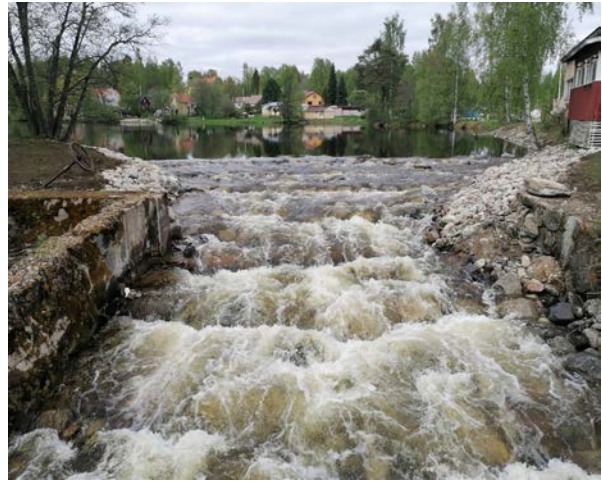
KUVA 29 MANU VIHTONEN/WWF

Vuokalankosken alempi purettu pato

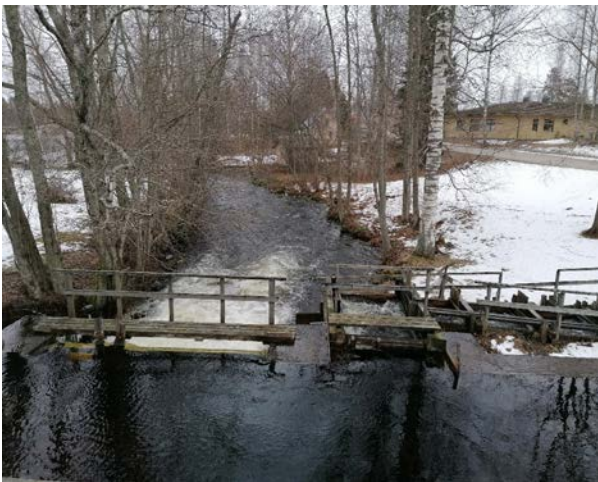
KUVA 30 MANU VIHTONEN/WWF

Vuokalankosken ylempi pato

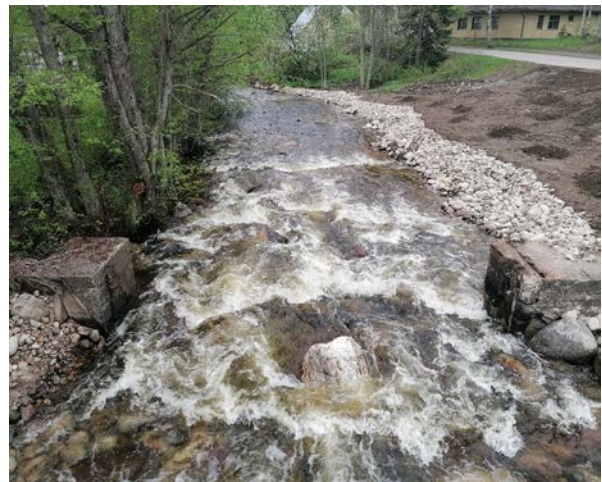
KUVA 31 MANU VIHTONEN/WWF

Vuokalankosken ylempi purettu pato

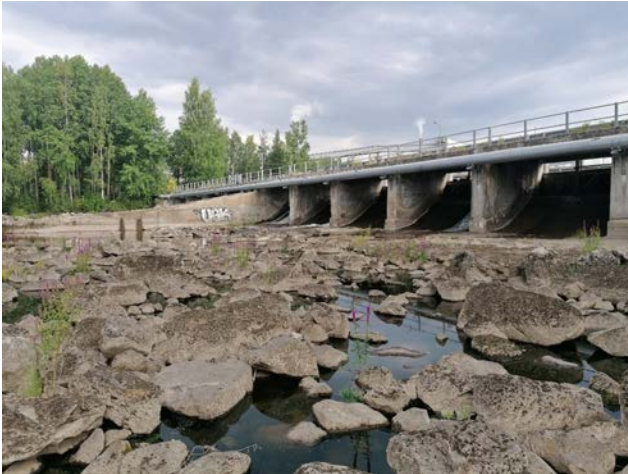
KUVA 33 MANU VIHTONEN/WWF

Ämmäkosken säännöstelypato

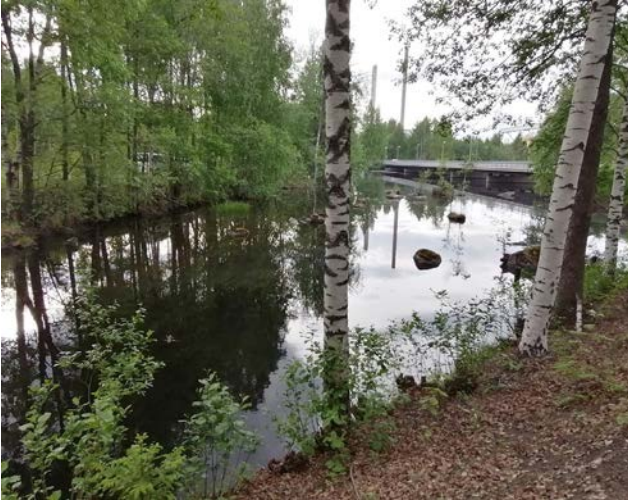
KUVA 34 MANU VIHTONEN/WWF

Ämmäkosken ohitusuoman yläosa ennen rakentamista

Kunnostustyöt aloitettiin kesällä 2022. Padon ohi rakennettiin 170 metriä pitkä ja 10 metriä leveä uoma

(1700 m<sup>2</sup>), jota pitkin vaelluskalat pääsevät lisääntymisalueilleen (kuvat 34–37). Kyseessä on Pohjois-Euroopan merkittävin luonnonmukainen ohitusuoma, kun tarkastellaan sen fyysistä kokoa ja sen kautta ohjattavaa vesimäärää. Ämmäkoskelle tehtiin myös mittava koskikunnostus kalojen ehdoilla. Lisäksi kuivuudesta kärsivälle koskialueelle päästetään nyt ympäri vuoden riittävä ympäristövirtaama. Ohitusuoma avasi ensimmäistä kertaa mahdollisuuden kalojen esteettömälle kululle Ämmäkosken säännöstelypadolle ja ongelmattoman pääsyn yläpuoliseen vesistöön, jossa laskennallisesti vapautuva kalojen vaellusalue on noin 206 km. Näin vältetään tilanteet, jolloin vesi olisi hyvin vähissä. Ämmäkosken virtavesilajit pääsevät taas liikkumaan vapaasti ja uhanalaisten lohikalojen onnistunut lisääntyminen on jälleen mahdollista. Kämärinkosken uoman alaosaan pato poistettiin alkuvuodesta 2023.

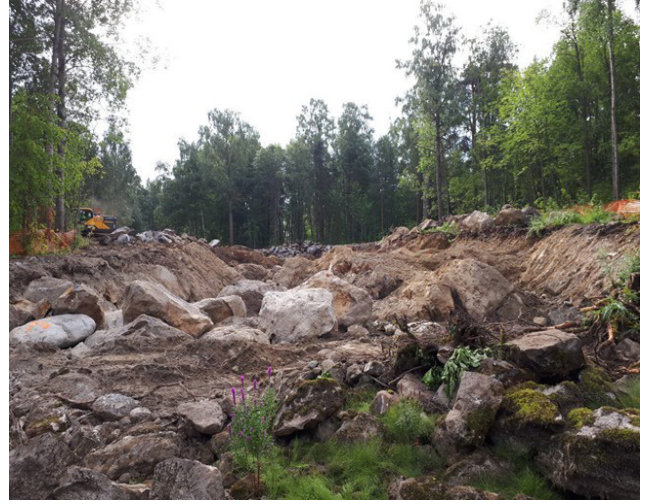
KUVA 35 SAMPISA VILHUNEN/WWF

Ämmäkosken ohitusuoma rakennusvaiheessa

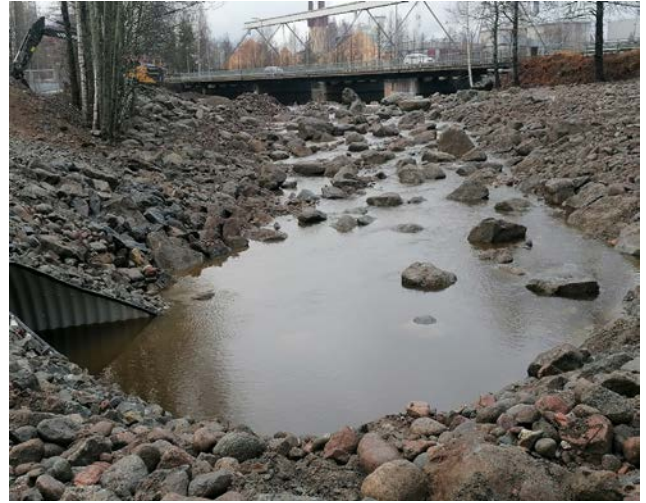
KUVA 36 MANU VIHTONEN/WWF

Ämmäkosken ohitusuoma rakentamisen loppuvaiheessa

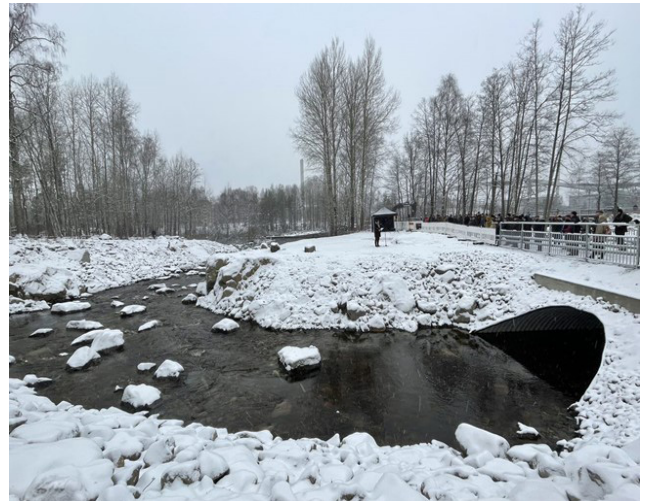
KUVA 37 JENNY JYRKÄNKALLIO-MIKKOLA/WWF

Ämmäkosken ohitusuoma, Ämmäkosken koskijuhla marraskuussa 2022

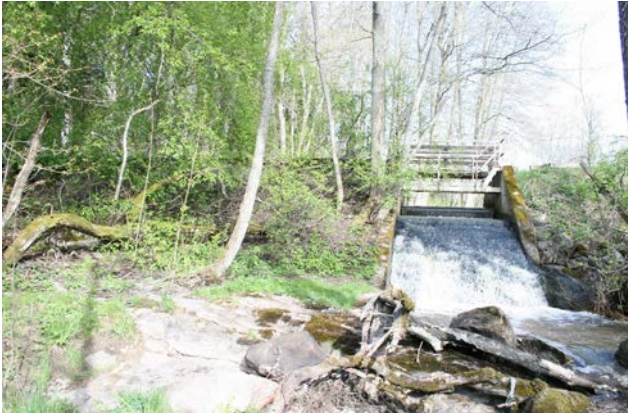
KUVA 38 MANU VIHTONEN/WWF

Överbyn pato ennen ohitusuoman rakentamista

[REDACTED] (kuva 38). Paikalla on ollut mylly- ja patopaikka aina 1760-luvulta lähtien. Kvarnbyån kulkee Humaljärvestä Kirkkonummen keskustan läpi yhtyy Eestinkylänjokeen ja laskee lopulta mereen Tavastfjärdenin-lahteen. Padon alapuoliselle osuudelle on vähitellen kotiutumassa luonnonvarainen, merestä kudulle nouseva meritaimenkanta. Överbyn pato on ollut täydellinen nousueste [REDACTED]
