**MERIKOTKAT JA SÄHKÖNJAKELU – ISOJEN PETOLINTUJEN
SÄHKÖISKUJEN JA NIISTÄ AIHEUTUVIEN SÄHKÖKATKOJEN
EHKÄISEMINEN**

YA 8:09

MERIKOTKAT JA SÄHKÖNJAKELU – isojen petolintujen sähköiskujen ja niistä aiheutuvien sähkökatkojen ehkäiseminen

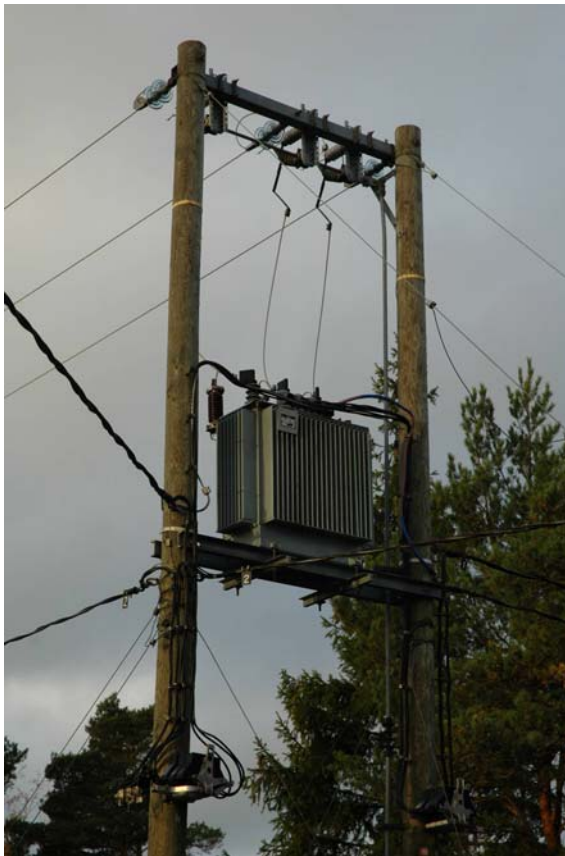
Kuva 2. Sähköpylväs ennen suojausta (Kustavi)

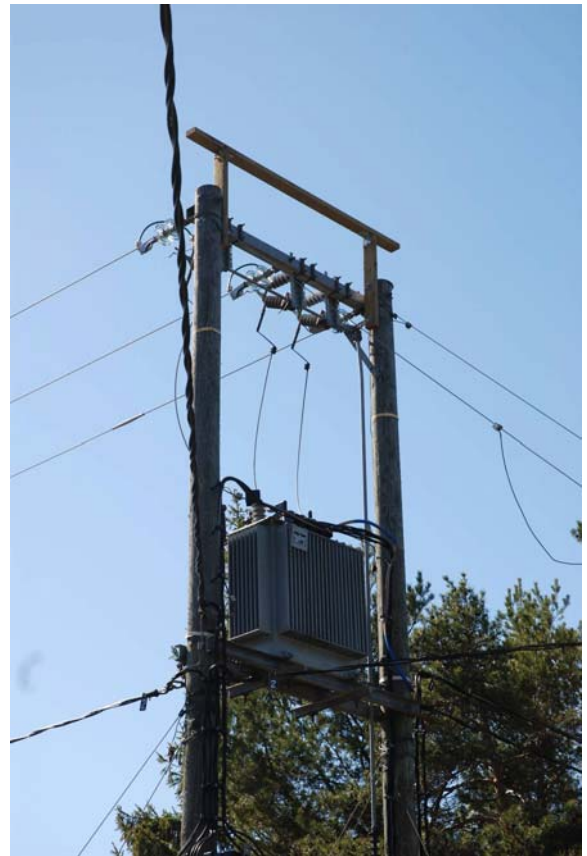
Kuva 3. Sama sähköpylväs orsisuojauksen jälkeen

Tämän hankkeen aikana Fortum Sähkösiirto Oy teki ensimmäiset suojausrakenteet talvela 2007-2008 ennen merikotkien pesintäkauden alkua. Ratkaisut perustuivat tunnettuihin menetelmiin rakentamalla istumaorsi pylvään latvaan ja vaihtamalla liitosjohdot PAS-johdoiksi eli päällystetyksi avojohdoksi. Toisaalta käytettiin myös nk. uven-huppua PAS-johdon kanssa.

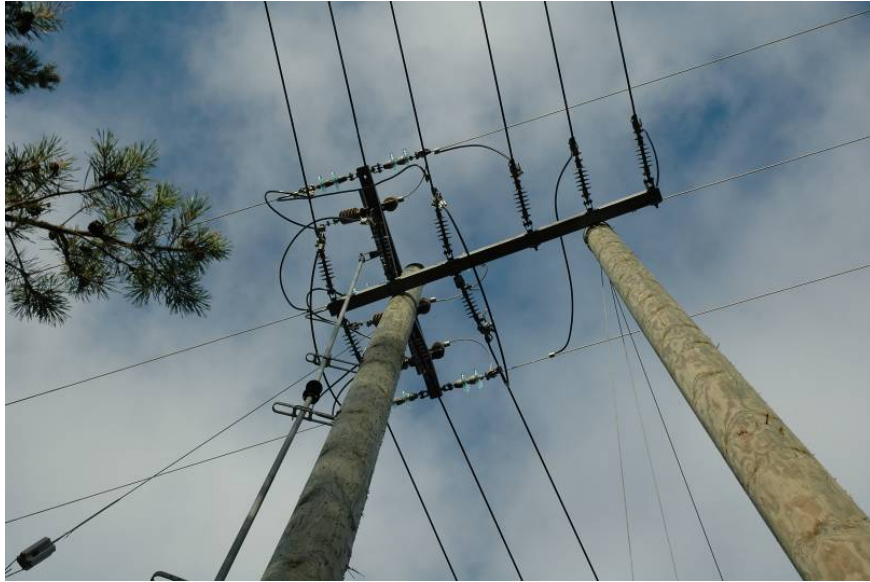
Kuva 4. Esimerkki turvallisesta pylvään yläosasta, jossa kaikki johdot ovat suojattuja (Kustavi, Anavainen)
